INFORME TÉCNICO VISITA MINER S.A.

**ASUNTO: VISITA DE SEGUIMIENTO A LA EMPRESA MINERA MINER S.A.
RESOLUCIÓN 030 DE 2001**

FECHA: OCTUBRE 26 DE 2018

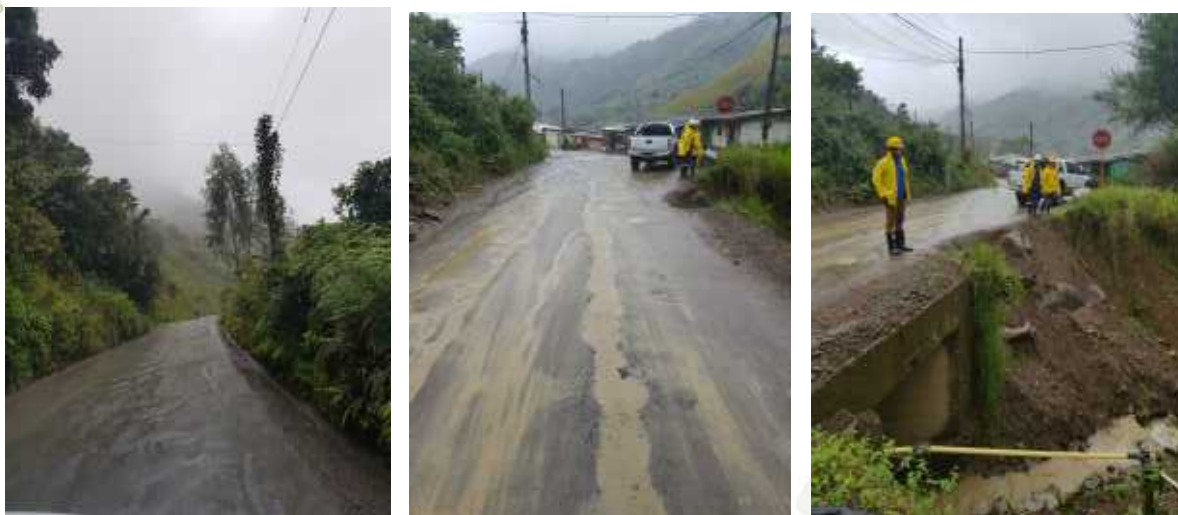
La vía que conduce a la cabecera municipal y de las vías de acceso a la mina se encuentran en términos general en buenas condiciones; se ha mejorado la rasante, eliminados huecos, se han conformado cunetas laterales en tierra, se ha realizado mantenimientos de cajas pluviales, para estos trabajos se han utilizados material estéril y clasificado de las operaciones mineras; sin embargo a la altura del sector Villa Claret, específicamente en las siguientes coordenadas N= 05°54'16,2'' W= 76° 08'29,7'' se presenta afectaciones de la banca de la vía, por un evento de avenida torrencial en un afluente del río Atrato, lo que pone en riesgo a las viviendas asentadas próximas y de incomunicación a la comunidad que transita sobre este lugar, esta situación se presenta por las altas precipitaciones, afectaciones de la microcuenca del afluente y deslizamientos en su parte alta, además por el alto flujo vehicular de las volquetas de la empresa minera.

Otras observaciones encontradas dentro del área de influencia de la actividad de la mina fueron algunas zonas sobre la carretera hacia al margen del río Atrato, que presentan deterioro por falta de cunetas, esto se encuentra próximo al sector conocido como Villa Clareth.

Figura 1. A. Escenario de riesgo producto de la avenida torrencial en Villa Clareth. B. Mantenimiento realizado a la vía de acceso.

1. Para el mantenimiento preventivo de la vía se recomienda realizar obras de mitigación en el sector de Villa Clareth, mediante un muro semi rígido de tipo gaviones para sostener el talud afectado en una de las aristas del puente de un afluente del río Atrato. Además de ello se debe plantear como área para reforestar esta cuenca en la parte alta, debido a que por intervención antrópica traducida en la deforestación y pastoreo, ha aumentado el riesgo de avenidas torrenciales.

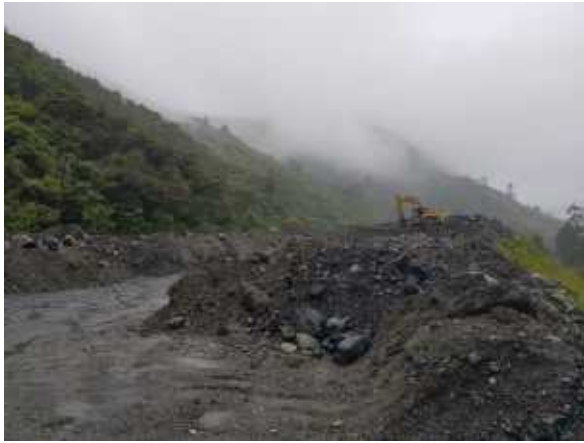
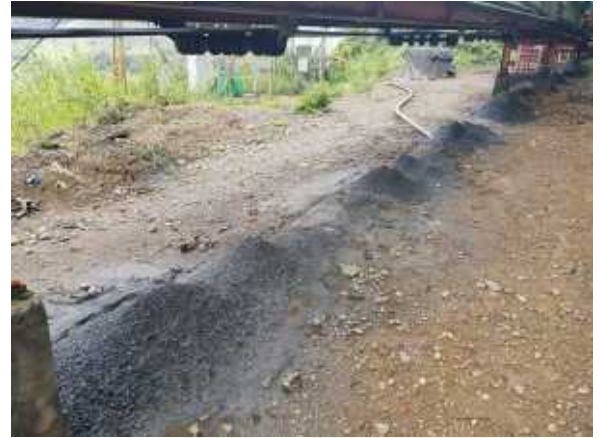
Sin embargo, durante la inspección ocular, en el punto N5°55'16.40"; W76° 8'27.47" se encontró sobre la presa No. 2 clausurada un acopio con material estéril y material de mina que es circulado con una frecuencia irregular. Estos depósitos no deben de estar sobre la presa clausurada, ya que para ello se determinó mediante el plan de cierre de la presa de relaves No. 2 presentado ante CODECHOCÓ, el uso postcierre, el cual debe garantizar la estabilidad en el tiempo de la misma.

Otra observación se presenta en el punto N5°55'40.84"; W76° 7'54.82", donde las tolvas trituradoras que se encuentran en los niveles 2050 m y 2100 m, el material particulado antes de ingresar al molino cae al suelo cuando es transportado entre ambos niveles, sin tener una metodología o proceso de recolección óptima, para impedir que sea posteriormente arrastrada por aguas superficiales, por la actual temporada de lluvia, época donde se registra hallazgo. No obstante, Miner S.A. plantea que tienen un proyecto de mejora de su planta trituradora y de molienda, que será trasladada al nivel 1880 m, dentro de aproximadamente 3 meses, que permitirá la finalización de estos procesos en los niveles 2050 m y 2100 m y evitará el exceso de transporte del material de mena, a través de las bandas transportadoras y entre tolvas trituradoras.

Figura 2. A. Acopio de material estéril sobre la presa No. 2. B. Material particulado de mena caído en el suelo.

3. En el proceso de transporte del material de mena hacia las plantas de trituración y molienda, se debe realizar un control del material particulado que cae al suelo, esto se evidencia desde el nivel 2050, al 2100 m, en la utilización de las bandas transportadoras. Debido a que el material se apila en cantidades notorias es necesario además, implementar una frecuencia de recolección más óptima del material minado, evitando que en el suelo llegue a ser transportados por aguas lluvias.

6. Sobre la presa No. 2 clausurada se está llevando a cabo un acopio de material estéril, esto conlleva a sobre cargas no contempladas en su diseño original, probables deterioros debido al tránsito de maquinaria pesada y finalmente no se tiene autorizado dicha actividad en el plan de cierre por parte de la Corporación; por tanto, se recomienda retirar los materiales estériles dispuesto sobre ella y otras áreas no autorizadas, cumplir con el plan de cierre acordado y presentar ante la Corporación solicitud de trámite de guía ambiental para la disposición de residuos de construcción y demolición (RCD), producto del aprovechamiento minero.

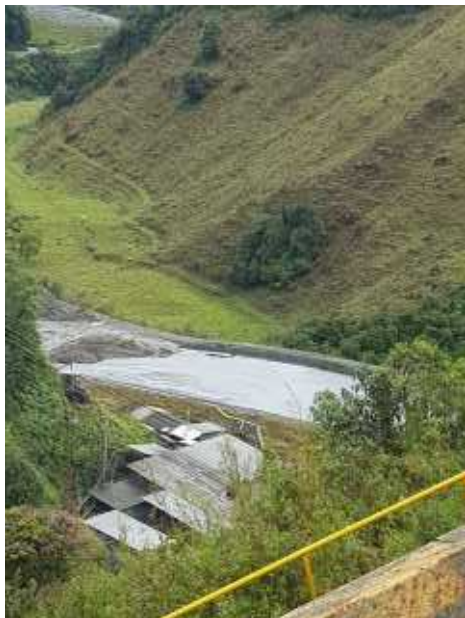
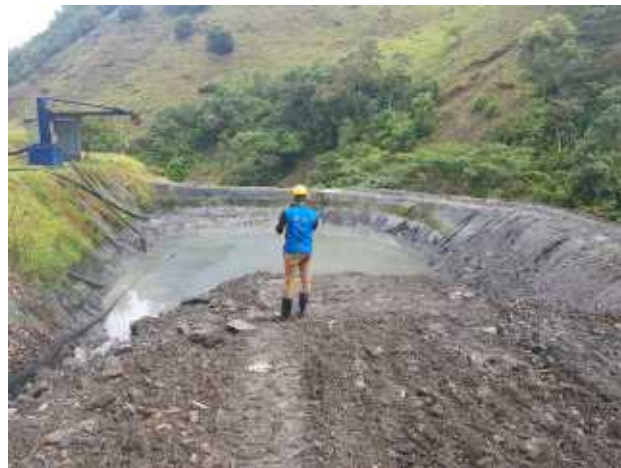
La presa de relaves No. 1 opera de manera intermitente para respaldar alguna contingencia, además existe una *presa auxiliar de contingencias* en el punto N5°55'33.65"; W76° 8'15.68", para atender a la planta de beneficio, de la cual salen aguas superficiales producto tanto de escorrentías por aguas de lluvia, como de algunos procesos que involucren lavados al interior de la planta, que además circulan próximas al centro de acopio de la pulpa mineralizada, razón por la cual vienen con mineralización, sedimentos y otros componentes no identificados.

La presa auxiliar de contingencia durante la visita se encontraba en proceso de mantenimiento, en el cual el material sedimentado es removido y dispuesto en las superficies del botadero de estéril y/o sobre las superficies de las presas de relaves clausuradas. Las aguas que se acumulan en la presa de contingencia son bombeadas a la presa No. 1 y para ser luego decantadas; posteriormente son vertidas las aguas a los tanques de control localizados en el punto N= 5°55'32.00"; W= 76° 8'17.08", estos tanques presentan filtros que atrapan sedimentos en suspensión y pequeñas cantidades de grasas, además las aguas son monitoreadas, para el control de pH que se torna básico, antes de verterlo al río Atrato.

Figura 3. A. Presa de relaves No. 1. B. Presa de auxiliar de contingencia relaves

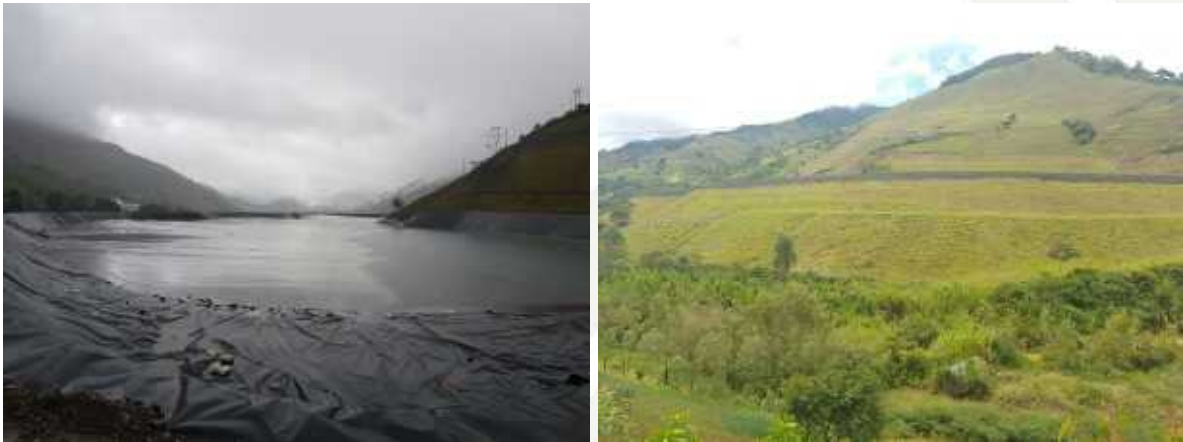
Sin embargo, durante la verificación de la presa No. 4 se encuentran algunas observaciones que están relacionadas principalmente con el control de aguas de infiltración que aflora en un pequeño manantial, ya que los canales de coronación no están completos hacia el extremo izquierdo del vaso, ocasionando deterioro leve (erosión superficial), pero progresivo en el terreno; además el ingreso de mayor caudal de agua dentro del vaso, da a lugar a reacciones químicas cargando el agua de probables contaminantes, teniendo un mayor caudal que regular dentro de los tanques antes de verterlo al río Atrato.

En el punto N5°54'17.2"; W76°8'32.23", en la parte exterior de la presa No. 4, de cara al río Atrato, se ha evidenciado inestabilidad en el terreno, donde se presentó un deslizamiento superficial de tierra, con movimiento traslacional, causado por factores como pendientes altas casi verticales; erosión leve pero progresiva por escorrentía superficial, generados por la alta precipitación en la zona; talud ubicado en la curva de mayor longitud del río Atrato en este punto específico, que ha causado erosión de margen durante periodos de crecientes súbitas en el pasado. Durante el evento de deslizamiento, la empresa Miner S.A. realizaba trabajos de estabilidad en ese punto específico, con una protección semi rígida en gaviones, que fue destruida por el cuerpo del deslizamiento.

Finalmente, durante el recorrido de verificación sobre el borde superior de la presa de relaves No. 4, se evidenció un recrecimiento utilizando un método de *gaviones en terramech*, con una altura de 3 m apropiadamente, hasta la cuota 1761 m, lo cual no está contemplado en el plan de obras presentado a CODECHOCÓ, por tanto no se encuentra aprobado, ni autorizado estas reformas a la estructura de la presa.

Figura 4. A. Presa de relaves No. 4. B. Presa de relaves No. 4 en su parte exterior.

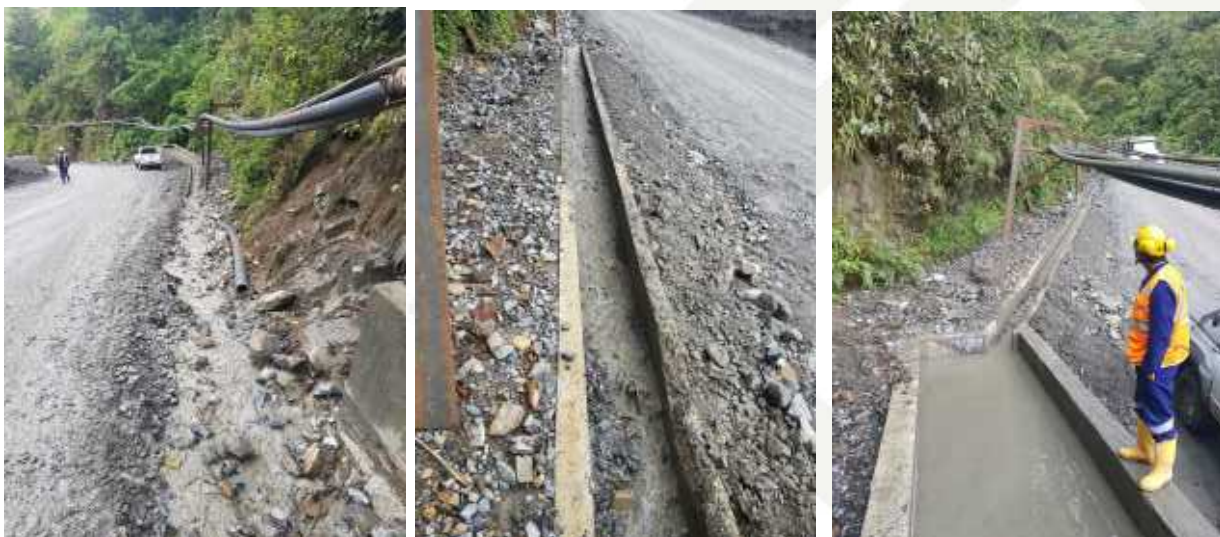
Sin embargo, se pudo constatar que aguas superficiales provenientes entre los niveles 2100 y 2000 m no se encuentran controladas, ni debidamente tratadas, entre ellas se encuentran las aguas superficiales que lavan y transportan el material particulado de mena que se pierden en los procesos de trituración y de transporte desde las tolvas trituradoras al molino principal, aduriéndose tanto a los taludes adyacentes, como al suelo alrededor de la maquinaria y debajo de las bandas transportadoras en los puntos N 5°55'39.53"; W 76° 8'6.52" (trituradora primaria), N 5°55'39.71"; W 76° 7'54.13" (planta trituradora 2) y N 5°55'38.98"; W 76° 7'54.51" (molino primario).

Desde la trituradora primaria N 5°55'39.53"; W 76° 8'6.52", el material en el suelo transportado por las aguas superficiales en gran porcentaje es captada por unas trampas con rejilla y a unos canales de drenajes que van a un sedimentador posteriormente localizado en N 5°55'35.44"; W 76° 8'4.13". Este sedimentador también recopila las aguas superficiales con cargas de sedimentos de material de mena proveniente de las demás zonas de trituración y el molino.

Figura 5. A. Sistemas de drenajes. B. Contaminación de material de mena de aguas superficiales

8. En la planta trituradora No. 2 se observa material particulado de mena tanto en el suelo, como en las paredes de los taludes próximos, lavados y transportados por las aguas de lluvias, razón por la cual se recomienda realizar una trampa de sedimentos de material de mena para descontaminar de metales las aguas superficiales recogidas.

9. Las aguas provenientes de molino principal mediante canales de aguas superficiales presentan restos de material de mena, por tanto se recomienda separar las aguas superficiales limpias captadas por algunas estructuras de drenajes, con las no tratadas con presencia de sedimentos de la mena.

10. El sedimentador que recopila las aguas superficiales provenientes de las zonas de trituración y de molienda, se encuentran con cargas de sedimentos y con contenidos de material de mena, motivo por el cual se recomienda disponer este material (sedimento y mena), en sitios diferentes al estéril, donde se le pueda dar un tratamiento o uso diferente.

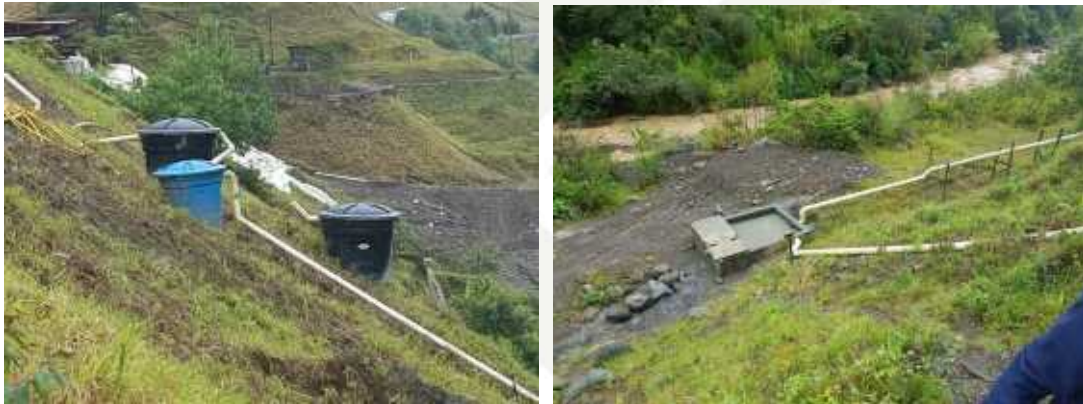
En el casino, patio de contratista, oficinas de administración, se han instalado unidades sanitarias con pozos sépticos y filtros anaeróbicos tipo prefabricado en plástico con vertimiento superficial al rio Atrato. Las provenientes del campamento, laboratorio, nivel 2000 y 2100 disponen por infiltración en el subsuelo. Las especificaciones del sistema de tratamiento para las aguas residuales domestica consiste en lo siguiente:

El sistema de tratamiento de las aguas residuales domésticas de los casinos, oficinas y contratistas, vierten las aguas residuales al rio Atrato, para ello se presentó ante CODECHOCO solicitud de trámite de permiso de vertimiento, el cual se encuentra en proceso. Por otro lado, para las operaciones en el frente de explotación, se utiliza unidades sanitarias portátiles, las cuales no quieren permiso de vertimiento por la Corporación, debido a que el proveedor presta los servicios de recolección, transporte y disposición final, realizando esta última actividad fuera de la jurisdicción de CODECHOCO.

Figura 6. A. Tratamientos de aguas residuales domesticas. B. Aguas residuales

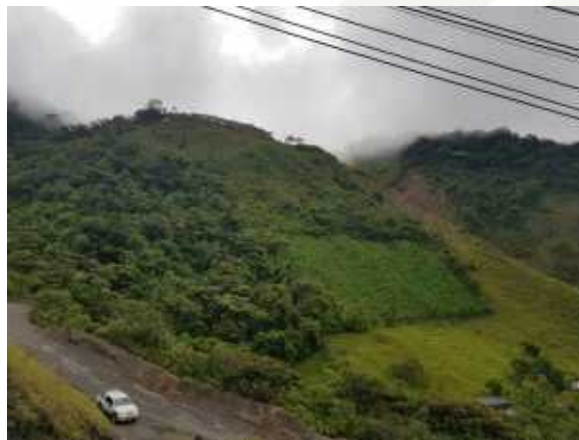
Sin embargo, durante la visita se evidenció que la recuperación o rehabilitación de la microcuenca de la quebrada El Roble no ha sido óptima, como lo había solicitado CODECHOCO, en visitas anteriores. Las condiciones de inestabilidad que presenta la parte alta de la microcuenca, donde se evidencian procesos erosivos y de deslizamientos activos, han permitido la ocurrencia de un nuevo evento deslizamiento próximo al punto N 5°55'39.53"; W 76° 7'48.78" en el mes de septiembre, donde se presentó un accidente fatal de un empleado de Miner S.A.

Debido a la frecuencia con la que se está presentando los eventos de deslizamientos en la parte alta de la cuenca del río Atrato, se ha iniciado a hacerle seguimiento a puntos problemáticos en cuanto a su inestabilidad y a la amenaza de ocurrencia de una avenida torrencial que ponga en riesgo personas e infraestructuras próximas a ellos, estos puntos de control están en las siguientes coordenadas, sobre la vía que conduce al municipio de Urrao N 5°56'13.37"; W 76° 8'31.05" (erosión muy activa sobre un afluente del río Atrato), N 5°58'36.28"; W 76°10'8.07" (deslizamiento sin identificar) y N 5°58'48.57"; W 76°10'12.53" (deslizamiento con riesgo alto de avenida torrencial).

Figura 7. Escenario de riesgo por deslizamientos en la parte alta de la microcuenca El Roble.

11. En el punto próximo de ocurrencia del deslizamiento donde se presentó el accidente fatal en el afluente izquierdo de la quebrada el Roble, se recomienda realizar actividades de estabilidad de taludes, para mitigar los procesos erosivos activos que han ocurrido durante muchos años, además de poner señalización indicando el riesgo para esta zona.

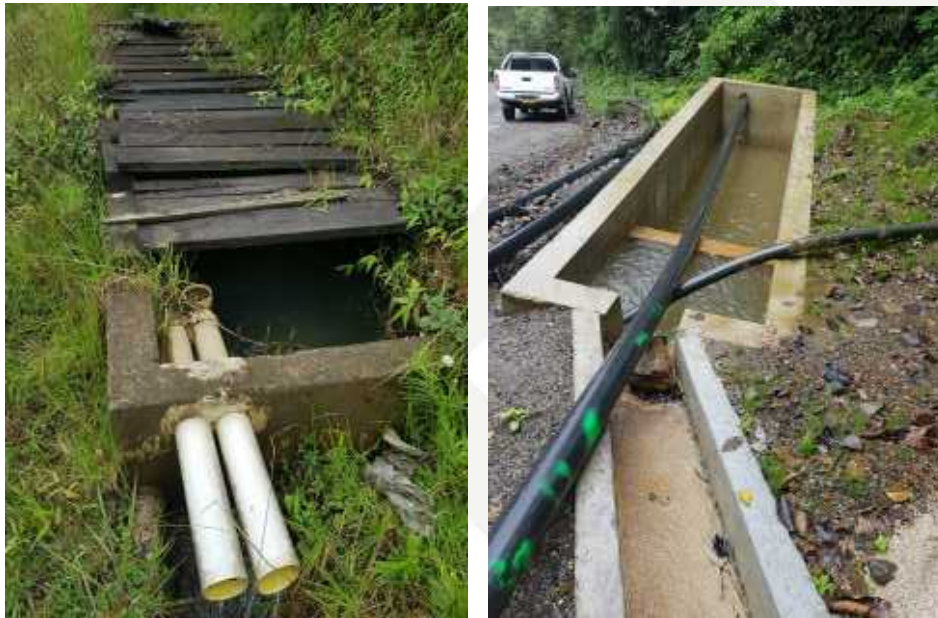
Los drenajes de aguas superficiales sobre las vías de acceso en los niveles 2100 y 2000 m, algunos están controlados mediante canales impermeables, con gradas disipadoras de energías, mientras otros corren de forma irregular sobre la vía causando un deterioro progresivo de esta, hasta que caen como afluente de la quebrada El Roble. En el nivel 2100 m existe un drenaje de aguas subterránea, que se canaliza después de salir de la boca mina cerrada y se conduce a un tanque de desarenador, antes de su vertimiento se le realizó una medición de control de acidez y alcalinidad, con el resultado fue pH 7,96 en las coordenadas N 05°55'38,9" W 76°07'50,5".

Se realiza captación de agua en la Q. El Roble a partir de la resolución No. 030 de 2001 y aguas de drenaje minero de la cota 2100 y 2000 m, estas aguas se usan en los procesos de beneficios y planta de trituración, ya que para el consumo doméstico se realiza la compra de agua potable procesada en botellas o bolsas plásticas.

Figura 8. A. Drenajes controlados de aguas superficiales. B. Captación de aguas superficiales

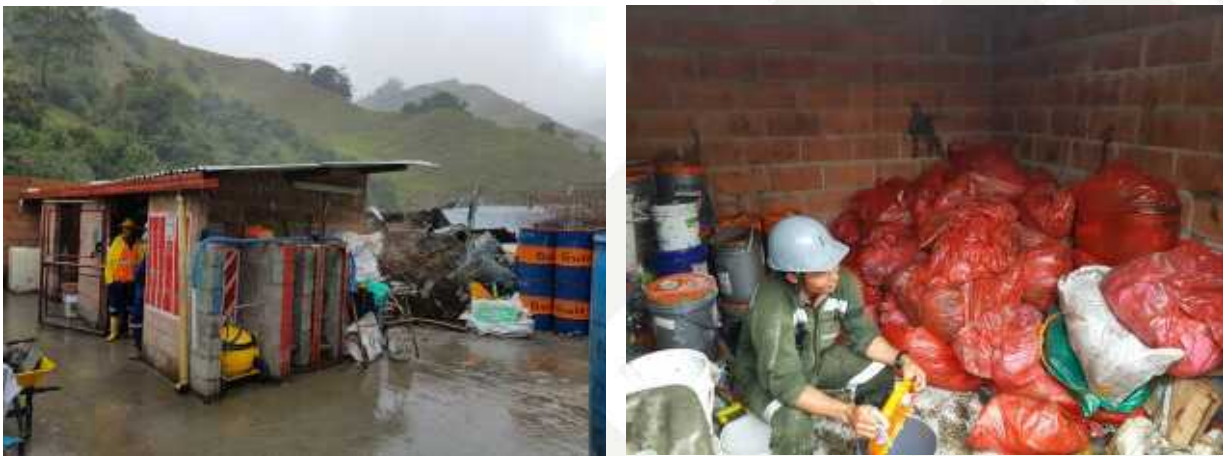
La empresa cuenta con un centro de acopio de residuos sólidos y peligrosos el cual en ocasiones opera con dificultades por la abundancia producción de desechos, los residuos peligrosos están asociados con líquidos de aceite usado y de más elementos con contenido de este, se recoge en canecas selladas y se almacena para su recolección, transporte y disposición final por un gestor INTERASEO ubicada en la ciudad de Medellín, se presentaron los certificado de disposición de los meses correspondientes de enero – Agosto del presente año; en cuanto a los residuos ordinarios se disponen en el relleno sanitario municipal y los elementos reciclables se donan a la comunidad. El centro de acopio no cuenta con cubierta lo que genera en épocas de lluvias lixiviación producto del aceite contenido en el piso por la escorrentía, además esta área esta insuficiente para la cantidad de residuos que acopia el establecimiento. Se cuenta con canecas para la recolección de residuos en diferentes puntos de la mina, planta de beneficio, oficinas, talleres, casinos, laboratorio y otros. La empresa Miner se encuentra registrada como generador de residuos peligrosos en el aplicativo del IDEAM administrado por la autoridad ambiental, sin embargo en la actualidad no ha reportado información sobre la gestión de los RESPEL generados por la empresa minera.

Figura 9. A. Infraestructura de manejo de residuos sólidos B. Residuos sólidos.

18. Se debe mejorar el área de almacenamiento de residuos sólido, de tal manera que su capacidad sea suficiente para garantizar su óptimo funcionamiento.

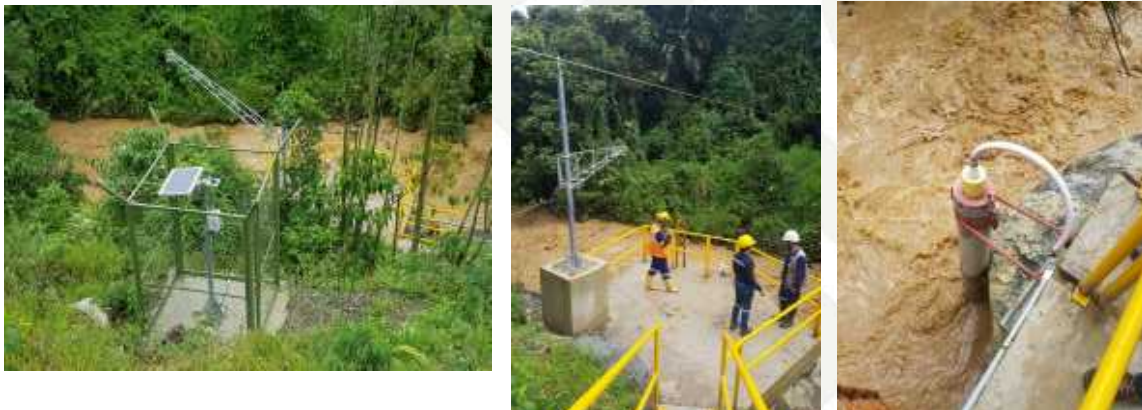
Estación Aguas Arriba: El punto asignado aguas arriba queda ubicado cerca a unas de los depósitos de materiales; en este punto para la instalación del sensor de nivel, se fabricó un mástil profundo en donde se ancló un brazo tipo cercha que llegara al punto centro del río (Aprox. 6 – 7 m) y alrededor de este se instaló un cerramiento para el panel Solar y Registrador de datos. Para el sensor de calidad de agua, la empresa Miner S.A dispone de una Tubería en Acero inoxidable de 10“ agujerada y anclada a la estructura, la cual servirá de protección y contención a materiales de arrastre del río como rocas y troncos de madera.

Figura 10. A. Estación hidrológica aguas arriba

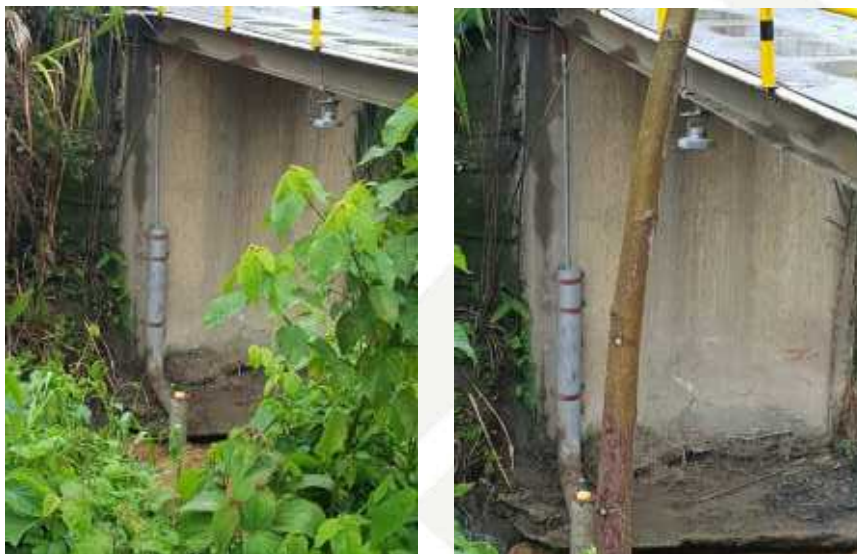
Estación Aguas abajo: Para la instalación de los sensores aguas abajo, se toma como referencia el puente que se encuentra después de la presa No. 4; bajo esta se instaló el sensor de nivel y en la base del puente quedara dispuesto el sensor de calidad de agua.

Para el sensor de calidad de agua, Miner S.A dispone de un tubo en acero inoxidable agujerado y anclado a la base del puente; se rellenó la base del puente para generar una barrera de protección contra el material de arrastre del río, y en el punto de instalación de la sonda de calidad de agua, la limpieza del lecho del río para que la sonda no quede en contacto con el lecho y quede sumergida siempre en el río.

Figura 10 B. Estación hidrológicas aguas abajo.
