## INFORME TECNICO MINER S.A

**ASUNTO:** VISITA DE SEGUIMIENTO A LAS OBLIGACIONES ESTABLECIDAS MEDIANTE RADICADO No 2019-3-119 (31 ENERO) REFERENTE A LA RESOLUCIÓN 030 DE 2001 POR MEDIO DE LA CUAL SE ACOGE UN PLAN DE MANEJO AMBIENTAL)

MAYO 27 DE 2019

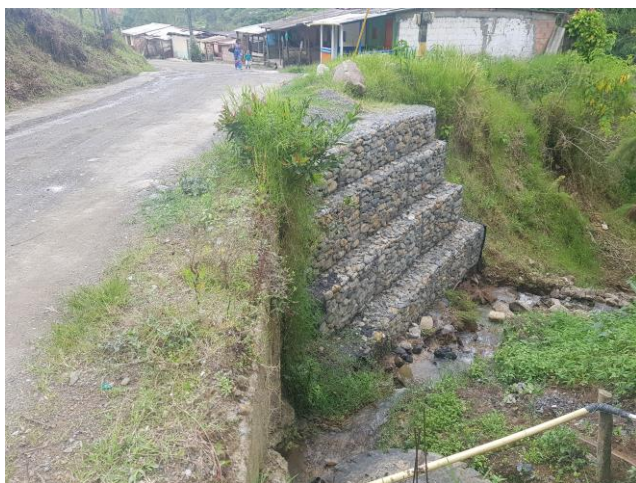
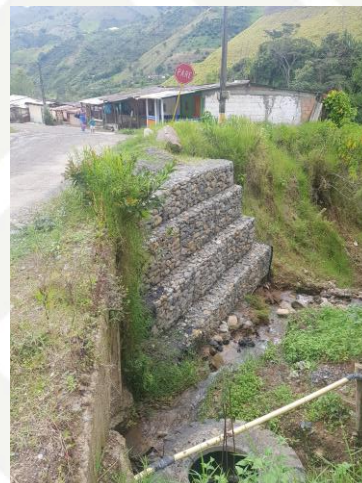
Se ejecutaron las labores de protección del sector Villa Clareth mediante muro de gaviones las cuales se pudo evidenciar durante la visita de seguimiento.

**Foto 1.** Muro en gaviones en el sector Villa Claret

- 1. Para el mantenimiento preventivo de la vía se recomienda realizar obras de mitigación en el sector de Villa Clareth, mediante un muro semi rígido de tipo gaviones para sostener el talud afectado en una de las aristas del puente de un afluente del río Atrato. Además de ello se debe plantear como área para reforestar esta cuenca en la parte alta, debido a que por intervención antrópica traducida en la deforestación y pastoreo, ha aumentado el riesgo de avenidas torrenciales.**

Por otra parte; la empresa no ha realizado las reforestaciones en la parte alta de esta cuenca; esta manifiesta que para realizar esta reforestación debe tener el permiso de los propietarios de los predios; sin embargo no se evidencia gestiones por parte de Miner S.A sobre radicación de un plan de medida de compensación para su revisión por parte de la Corporación, en búsqueda de contribuir con el cuidado ambiental de la zona.

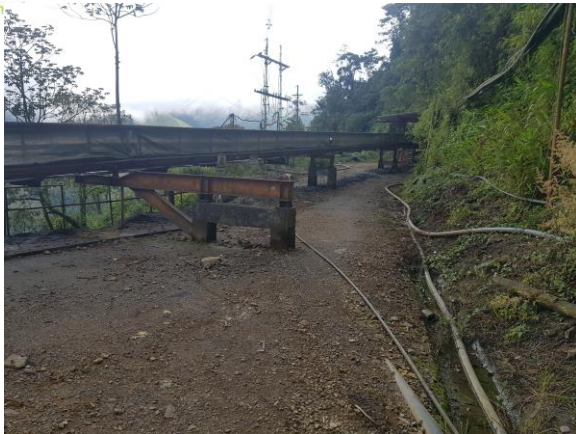
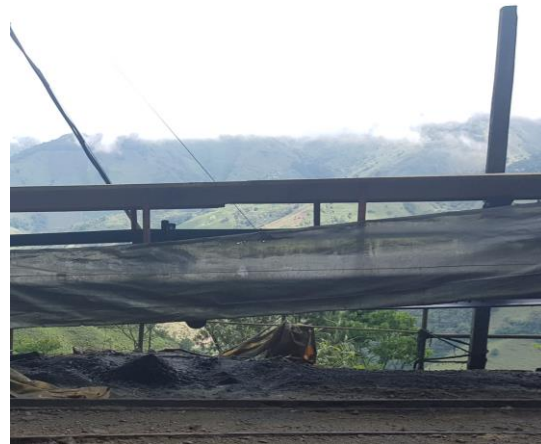
La empresa viene realizando cambios en el método de trituración y molienda con el fin de optimizar los procesos de la misma, mediante la implementación de un nuevo sistema de molienda y trituración conocida como proyecto Molino SAG, con lo cual el área de trituración y molienda de la parte alta dejaría de operar, eliminando esta situación. Sin embargo durante la visita se observó material de mena caído en el suelo, lo que deja ver que la frecuencia de recolección no es la más adecuada, la cual por escorrentía de las aguas lluvias es depositado en las fuentes hídricas como el río Atrato. Es bueno precisar, que el material de mena en el suelo, es menor en cantidad en comparación con lo evidenciado en las visitas anteriores.

Foto 2. Materia de mena en el suelo

**3. En el proceso de transporte del material de mena hacia las plantas de trituración y molienda, se debe realizar un control del material particulado que cae al suelo, esto se evidencia desde el nivel 2050, al 2100 m, en la utilización de las bandas transportadoras. Debido a que el material se apila en cantidades notorias es necesario además, implementar una frecuencia de recolección más óptima del material minado, evitando que en el suelo llegue a ser transportados por aguas lluvias.**
